RAPPORT D'ENQUÊTE AÉRONAUTIQUE  
A02A0065

DÉFAILLANCE DE SIÈGE ET PERTE DE MAÎTRISE

DU SCHEMPP-HIRTH KG CIRRUS (PLANEUR) C-GUIL  
EXPLOITÉ PAR LE BLUENOSE SOARING CLUB  
À L'AÉROPORT STANLEY (NOUVELLE-ÉCOSSE)

LE 21 MAI 2002

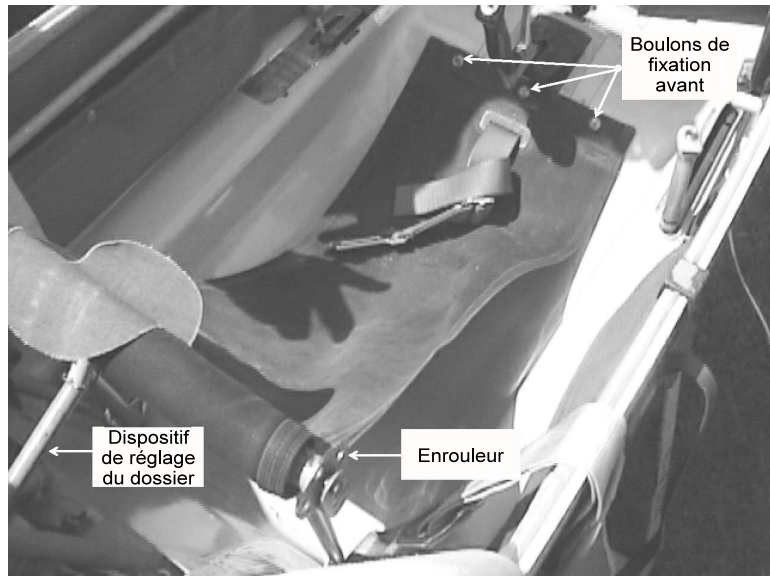
Figure 1 - Siège d'un planeur Cirrus intact

Le siège du planeur est de type hamac en tissu suspendu (voir la figure 1 - Siège du planeur). La fixation avant, située sous les jambes du pilote, est fixée au plancher à l'aide de trois boulons, et elle n'est pas réglable. La fixation arrière, située derrière les épaules du pilote, est un enrouleur fixé à un cadre de siège mobile. L'enrouleur permet au pilote de choisir le nombre d'enroulements du tissu, et il assure le réglage en hauteur du siège. Le cadre du dossier de siège est réglable d'avant en arrière afin de positionner le corps du pilote davantage vers l'avant ou l'arrière. Le réglage s'effectue en sélectionnant le trou approprié du levier à ressort de rappel et en l'alignant avec une tige fixe liée à la structure de la cellule. Dans la position la plus avancée, le pilote est en position assise semi-inclinée; plus le dossier du siège est réglé vers l'arrière, plus le torse de l'occupant est incliné. L'examen du siège du planeur n'a pas permis d'établir la position exacte de réglage du siège au moment de l'impact. Après l'accident, on a constaté que les

boulons du côté droit et du centre du dispositif de fixation avaient été arrachés de leurs écrous d'ancrage et que les boulons étaient demeurés fixés à l'intérieur du tissu du siège et de la bande de fixation en aluminium. Le boulon du côté gauche était encore dans son écrou d'ancrage, mais on pouvait le desserrer à la main.

présentaient aucun signe d'usure excessive, de déformation, ni d'autre type de dommage. Les filets des écrous d'ancrage du côté droit et du centre indiquaient qu'ils avaient été antérieurement foirés, ce qui les avait lourdement endommagés. La surface des quatre premiers filets de l'écrou d'ancrage droit avait un aspect plus brillant que les autres filets de l'écrou. Il a été impossible de chiffrer dans quelle mesure les dommages des filets ont réduit la force de serrage des écrous d'ancrage. L'analyse technique du siège et de la quincaillerie de fixation n'a pas non plus permis de déterminer si les boulons se sont arrachés avant l'écrasement de l'appareil ou à la suite des forces d'impact avec le sol.

Pendant le lancement en cause, les forces d'accélération ont fortement repoussé le pilote vers l'arrière, ce qui a transféré de fortes charges sur le siège et sa quincaillerie de fixation. Deux des trois boulons de fixation de siège avant ont été retrouvés détachés. L'aspect brillant des filets de l'écrou d'ancrage droit est sans doute attribuable à l'arrachement du boulon, ce qui laisse croire que le boulon de l'écrou d'ancrage droit n'était engagé que de quatre filets tout au plus. Normalement, ce nombre de filets engagés devrait être suffisant pour assurer la résistance maximale de l'ensemble boulon et écrou d'ancrage. Cependant, dans le cas présent, les filets avaient été antérieurement foirés, ce qui a peut-être empêché l'ensemble d'offrir sa force de serrage nominale. Il a été impossible de déterminer pourquoi les boulons n'avaient pas été complètement serrés.

1. Le foirage antérieur des filets, les boulons du centre et du côté droit qui n'étaient probablement pas serrés à fond, et les forces d'accélération élevées présentes lors du lancement ont entraîné l'arrachement des boulons de leurs écrous d'ancrage, ce qui a causé la défaillance du siège.
2. Le pilote a perdu la maîtrise du planeur après la défaillance du siège.
